**LUCRARI DE CONSOLIDARE TALUZ DEBLEU, IN URMA
ALUNECARILOR DE TEREN PE D.N. 7,
KM 136+400, STG**

FAZA: EXPERTIZA TEHNICA

BENEFICIAR: C.N.A.I.R. Buc. - D.R.D.P.-Bucuresti

Bucuresti
Iulie 2019

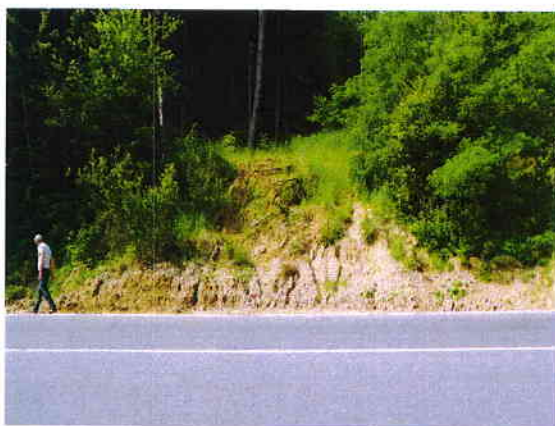
Foto nr 1: Vedere taluz de rambleu alunecat Foto nr. 2: Vedere zona alunecata, la baza de pe firul 1, in 2019 .

In foto nr 1, se prezinta zona de alunecare actuala a versantului, iar in foto 2 se prezinta zona alunecata din anul 2017. Se distinge masa de pamant alunecata mult mai mare decat cea anterioara.

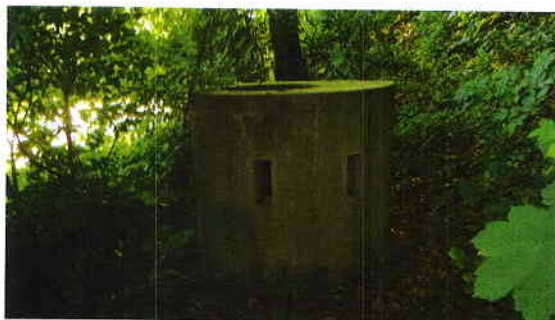
Foto nr. 3: Vedere camin aval-2017

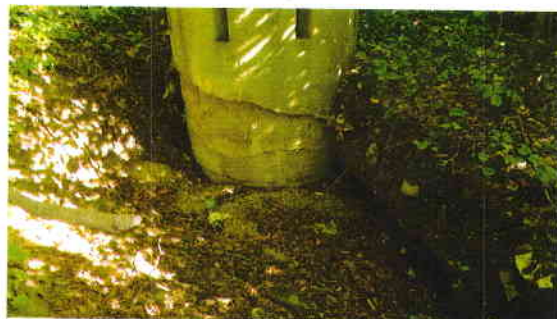
Foto nr. 4: Vedere camin amonte. Sufozia terenului dintre drum si camin. 2017

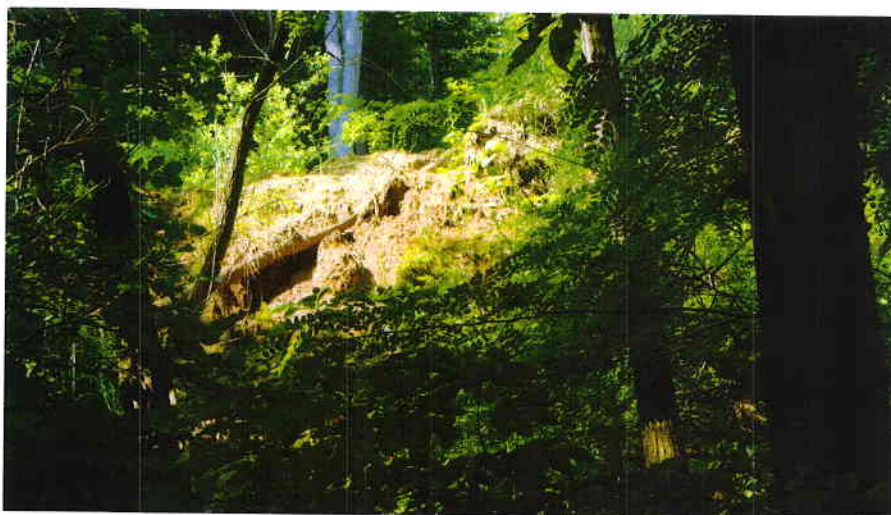
Foto nr 5: Vedere zona caminului din aval in 2010. Actualmente caminul existent este total obturat, dar funcțional.

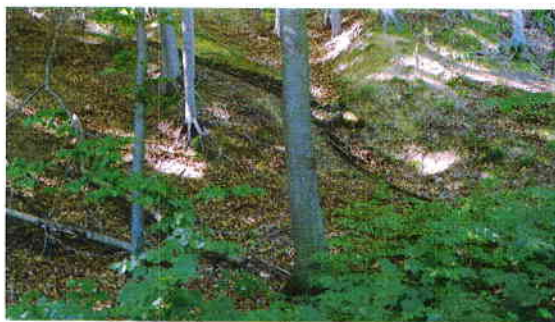
Foto nr. 6: Sant de garda din beton de ciment colmatat si fara debuseu. Zona aval drum

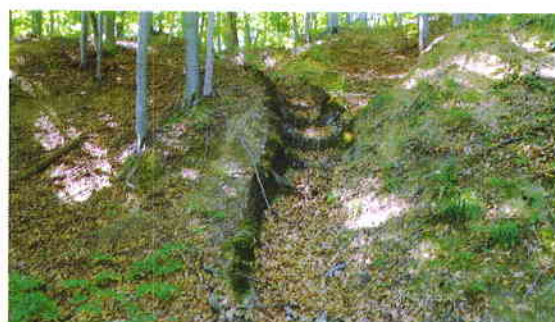
Foto nr. 7: Sant de garda din beton de ciment, colmatat. Zona amonte drum.

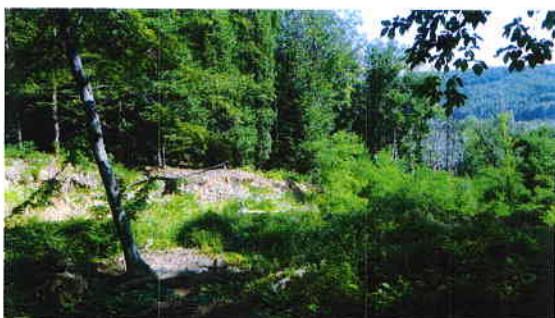
Foto nr.8: Vedere din aval spre amonte. Mal stang. Tasari si erodare taluz.

Toata suprafata supusa fenomenului de alunecare s-a prabusit, rezultand fata de zonele adiacente, stabile taluzuri abrupte de 1,5-3,00 metri inaltime (**foto nr. 8 si 9**)

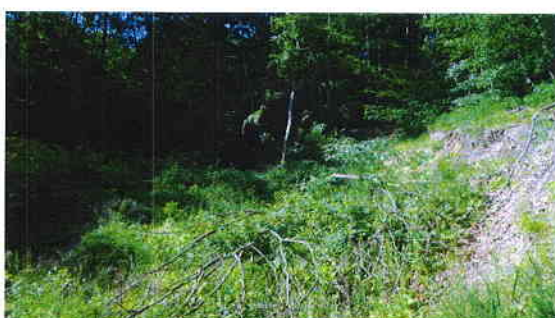
Foto nr. 9: Vedere din aval spre amonte. Mal drept. Tasari si erodare taluz.

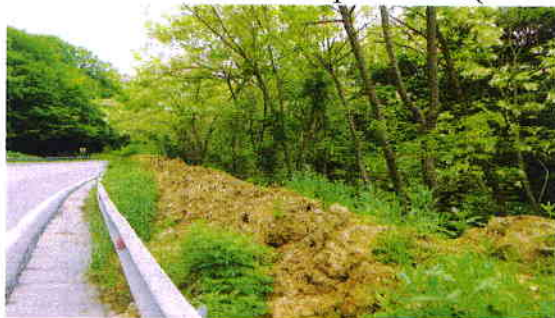
suprasolicitata de materialul depozitat, cu ocazia sapaturilor pentru eliberarea partii carosabile, obturate de materialul alunecat de pe versant.(foto nr. 11 si 12)

Foto nr. 11: Material excavat depus pe berma taluzului de rambleu. 2019

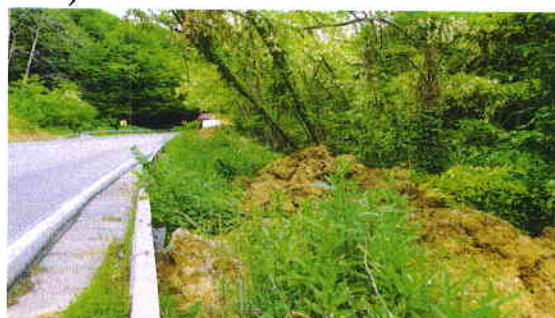
Foto nr. 12: Material excavat depus pe berma taluzului de rambleu. 2017

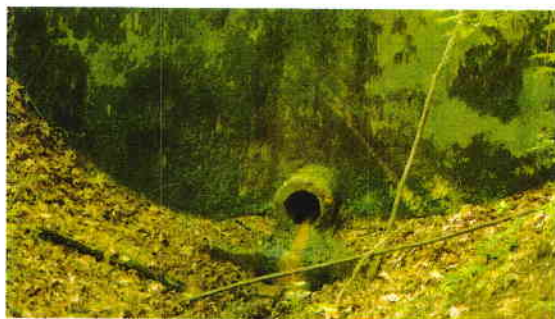
Foto nr.13: Tub activ, timpan existent.

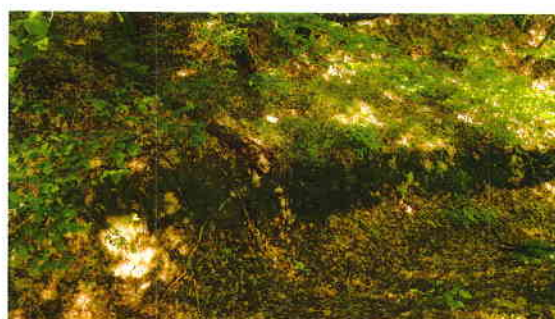
Foto nr.14: zid existent la baza taluzului.

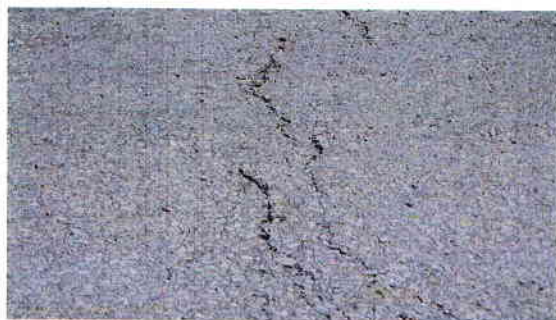
Foto nr. 15: Fisuri transversale pe firul 1 in zona alunecarii.

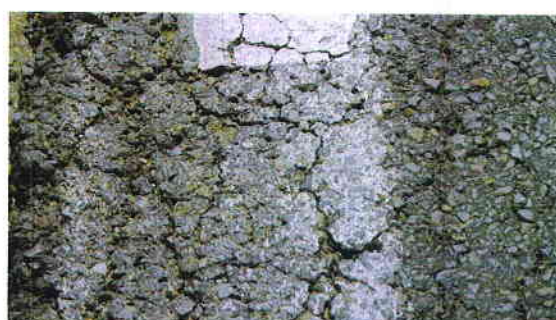
Carosabilul pe firul 1 si 2, prezinta fisuri longitudinale si transversale (foto: 5 si 16), aparute ca urmare a tasarii inegale si a materialului de calitate necorespunzatoare.

Foto nr. 16: Detaliu degradari imbracaminte intre firul 1 si 2.

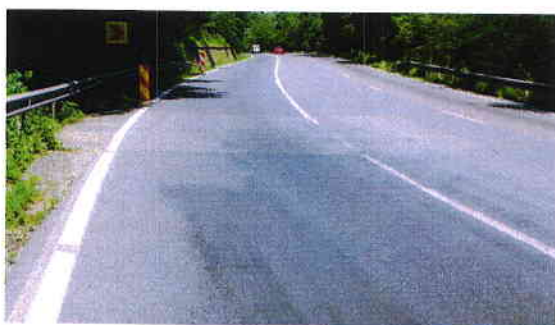
Partea carosabila prezinta zone degradate, cu fisuri longitudinale si transversale caii de rulare. Pe firul 3, de coborare spre Pitesti, carosabilul prezinta 2 zone in care imbracamintea carosabilului a fost reabilitata. (foto:17 si 18).

Foto nr. 17: Vedere spre Rm. Valcea . Se disting cele 2 zone reparate.

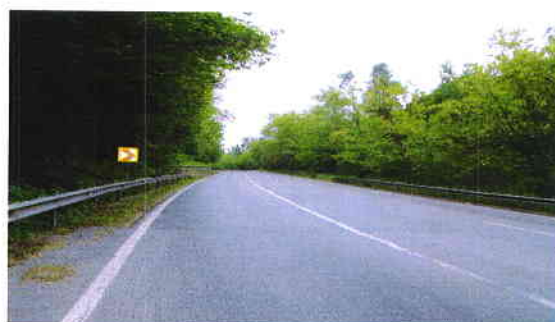
Foto nr. 18: Detaliu zona carosabil rugos, si. Denivelat.
