**"Consolidare rambleu si refacere parte carosabila si zid de sprijin  
pe DN 7C, km 63+050 stanga"**

**EXPERTIZA TEHNICA**

**C.N.A.I.R. SA – Directia Regionala de Drumuri si Poduri Bucuresti**

**S.C. PROEX CONSTRUCT S.R.L.**

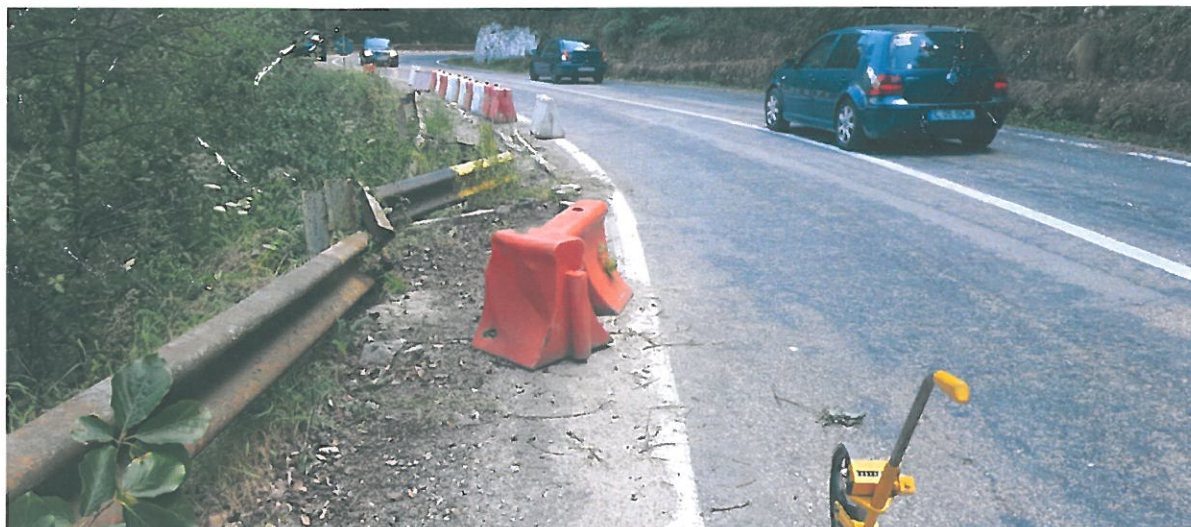
Foto – platforma drumului in zona degradarii

Platforma drumului si acostamentul, sunt afectate de fisuri, tasari si crapaturi, mai accentuate pe banda aferenta zidului de sprijin de rambleu.

Parapetul metalic amplasat pe coronamentul zidului de sprijin de rambleu este intr-o stare avansata de degradare si este afectat de prabusirea elevatiei zidului.

**10.3. REFACERE STRUCTURA RUTIERA** pe toata lungimea de interventie la zidul de sprijin de rambleu, si pe toata latimea platformei drumului, extinsa la capete cu cate 5m, L=80m.

**10.5. PARAPETE METALICE**, cu nivel de protectie H4B, se vor prevedea pe lungimea de interventie la zidul de sprijin de rambleu, racordat la capete la parapetul metalic existent, L=90m.

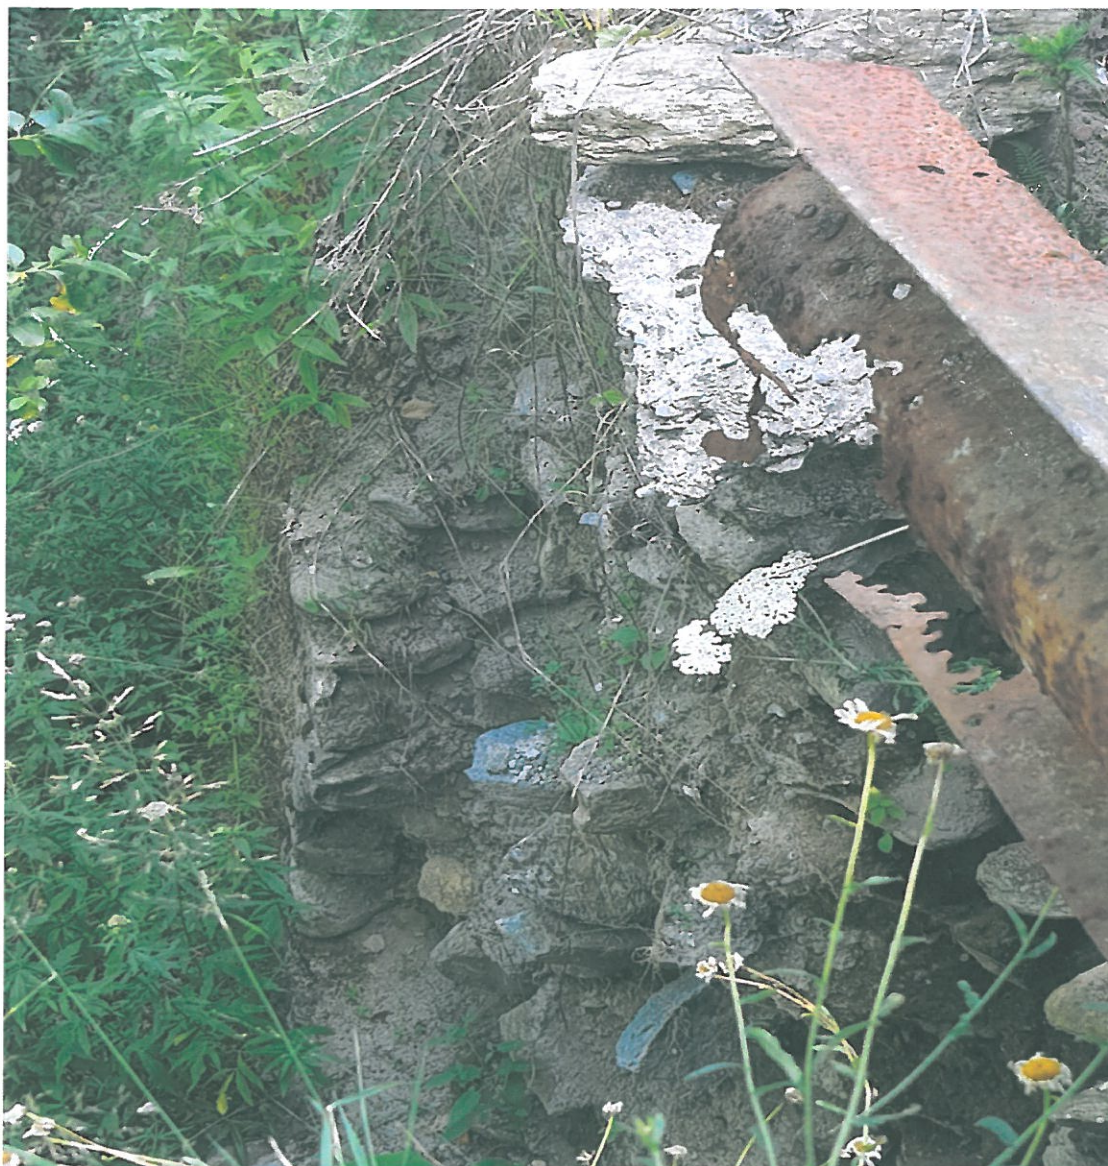
**5.2. STRUCTURA DE SPRIJIN DE RAMBLEU** este realizata din zidarie de piatra locala si beton. Pe coronamentul zidului, exista parapet metalic, cu grad foarte mare de degradare datorita ruginirii. Zidul prezinta desprinderi ale bolovanilor din zidarie, pe cca. 2m inaltime in zona centrala a zidului, pe cca. 10m lungime.

In lungul drumului, riscul de desprindere a bolovanilor, se manifesta pe cca. 70m cu grade diferite de degradare privind evolutia acestora (desprinderi punctuale, pietre ce se pot desprinde in orice moment, pietre ce se vor desprinde in viitorul cel mai apropiat).

Mortarul de legatura, datorita imbatranirii, a coroziunii produsa de agentii de dezghet, a inghet - dezgetului, nu mai asigura monolitizarea zidariei de piatra. Degradarea mortarului este mai accentuata la fata vazuta a zidului, aceasta fiind cea mai expusa atacului agentilor de dezghetare.

Foto – zid de sprijin rambleu din zidarie de piatra

- Refacerea elevatiei din zidarie de piatra folosind beton clasa C20/25.
- Bare de conlucrare din otel beton Ø 16mm-18mm intre elevatia existenta ramasa dupa demolare, si cea care se va reface
- Dren din zidarie de piatra locala si filtru invers din geotextil in spatele zidului

*Tinand cont de cele prezentate mai sus, si ca lucrarea existenta a avut o durata de cca 50 de ani, **Experiza recomanda SOLUTIA 1- REFACEREA ELEVATIEI EXISTENTE DEGRADATE***

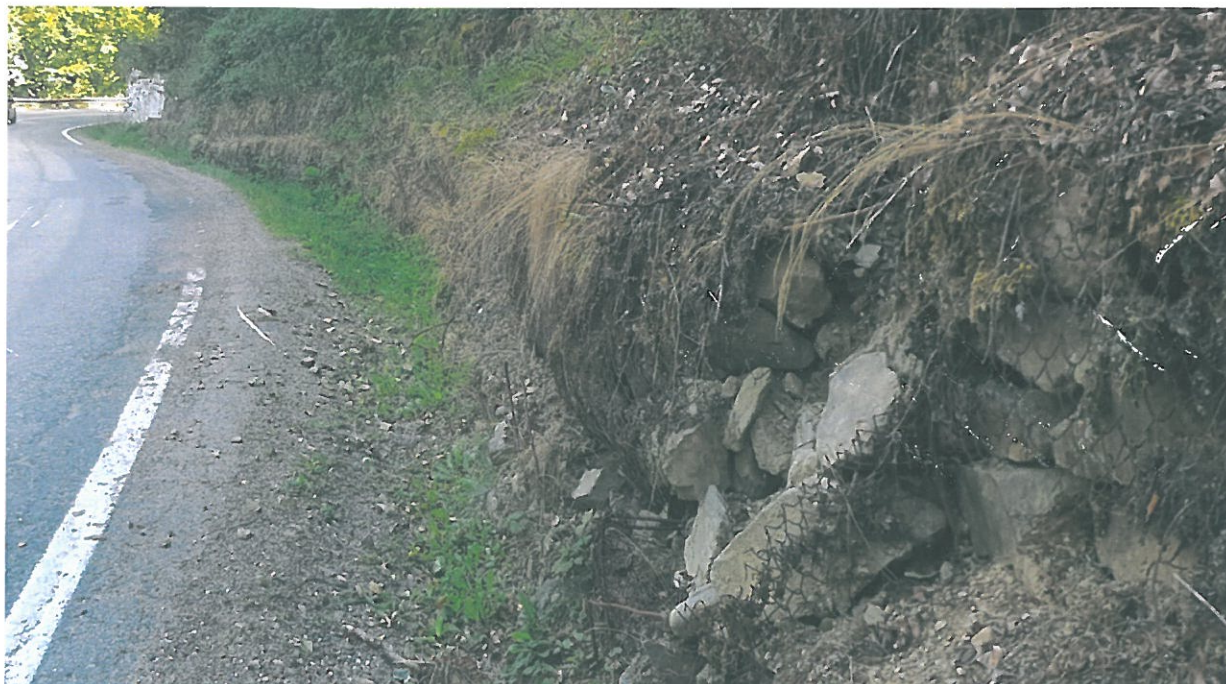
**5.3. STRUCTURA DE SPRIJIN DE DEBLEU** este realizata din gabioane dispuse pe inaltime pe 4 si 5 randuri, pe o lungime de cca. 70m.

Plasa de sarma are diferite grade de ruginire, mai accentuata la gabionul de la baza zidului, acesta fiind cel mai expus la coroziunea produsa de agentii de dezghet. Pe zone scurte, plasa lipseste, zidaria de piatra ajungand in sant.

Pe majoritatea elevatiei gabioanelor, se constata burdusiri si deformatii ale acestora, ca urmare a cedarii plasei si a ancorelor de sarma ruginite. Aceste degradari vor duce la prabusirea gabioanelor si antrenarea in alunecare a versantului de debleu.

Foto – zid de sprijin debleu din gabioane

Avand in vedere ca degradarea zidului de sprijin din gabioane, are drept cauza principala ruperea plasei si a ancorelor intermediare din sarma, Expertiza recomanda refacerea acestuia tot in Solutia de gabioane, cu utilizarea plasei de sarma special realizata pentru astfel de lucrari, cu protectie galvanica si plastifiere, sau realizarea cosurilor gabioanelor din plasa sudata galvanizata, cu ochiurile de 10cm, si grosimea barelor de 6mm - 8mm.

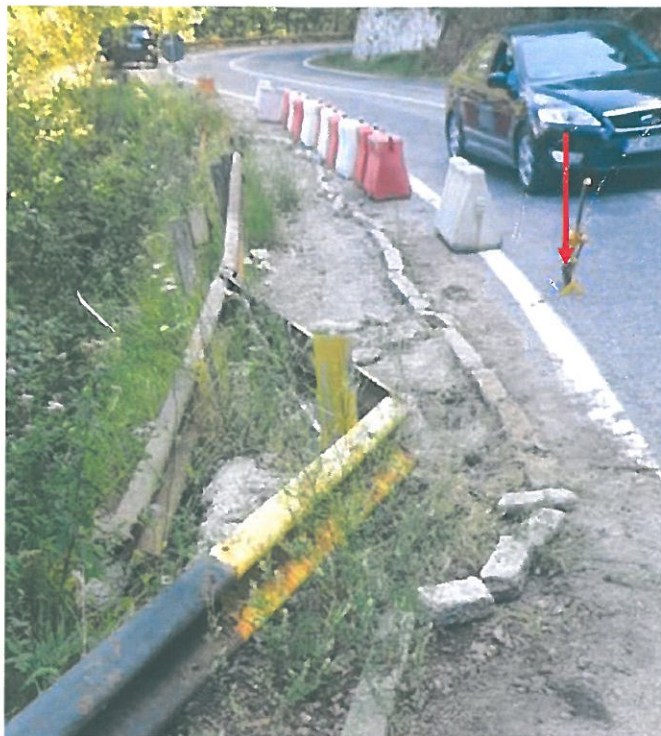
**FORAJUL F1 – km 63+050**, in banda stanga a drumului, l = 15m; 3.00m fata de ax DN, in spatele zidului de sprijin, cu urmatoarea litologie:

Pentru determinarea litologiei terenului în amplasamentul zidului degradat, au fost executate un foraj geotehnic F1, și două puturi de vizitare Pv1 și Pv2, care au interceptat următoarele formațiuni litologice:

- 
- 0,00 m – 0,20 m - asfalt
- 0,20 m – 0,50m - nisip cafeniu-negricios cu elemente de pietriș, umed;
- 0,50 m – 4,70 m - deluviu constituit din fragmente de rocă (conglomerate) de dimensiunea pietrișului mic, mijlociu și mare și a bolovănișului, cu nisip și liant prăfos, gălbui îndesat;
- 4,70 m – 8,50 m - deluviu constituit din nisip prăfos, gălbui, îndesat, cu fragmente de rocă de dimensiunea pietrișului mic, mijlociu și mare, cu nisip cafeniu, și liant prăfos-argilos, cafeniu;
- 8,50 m – 13,60 m - deluviu constituit din nisip prăfos, gălbui, îndesat, cu fragmente de rocă (conglomerate) de dimensiunea pietrișului mic, mijlociu, și mare, cu nisip cafeniu și liant prăfos-argilos, cafeniu;
- 13,60 m – 15,00 m conglomerat degradat (puternic fisurat) cu intercalații de nisip fin cimentat.

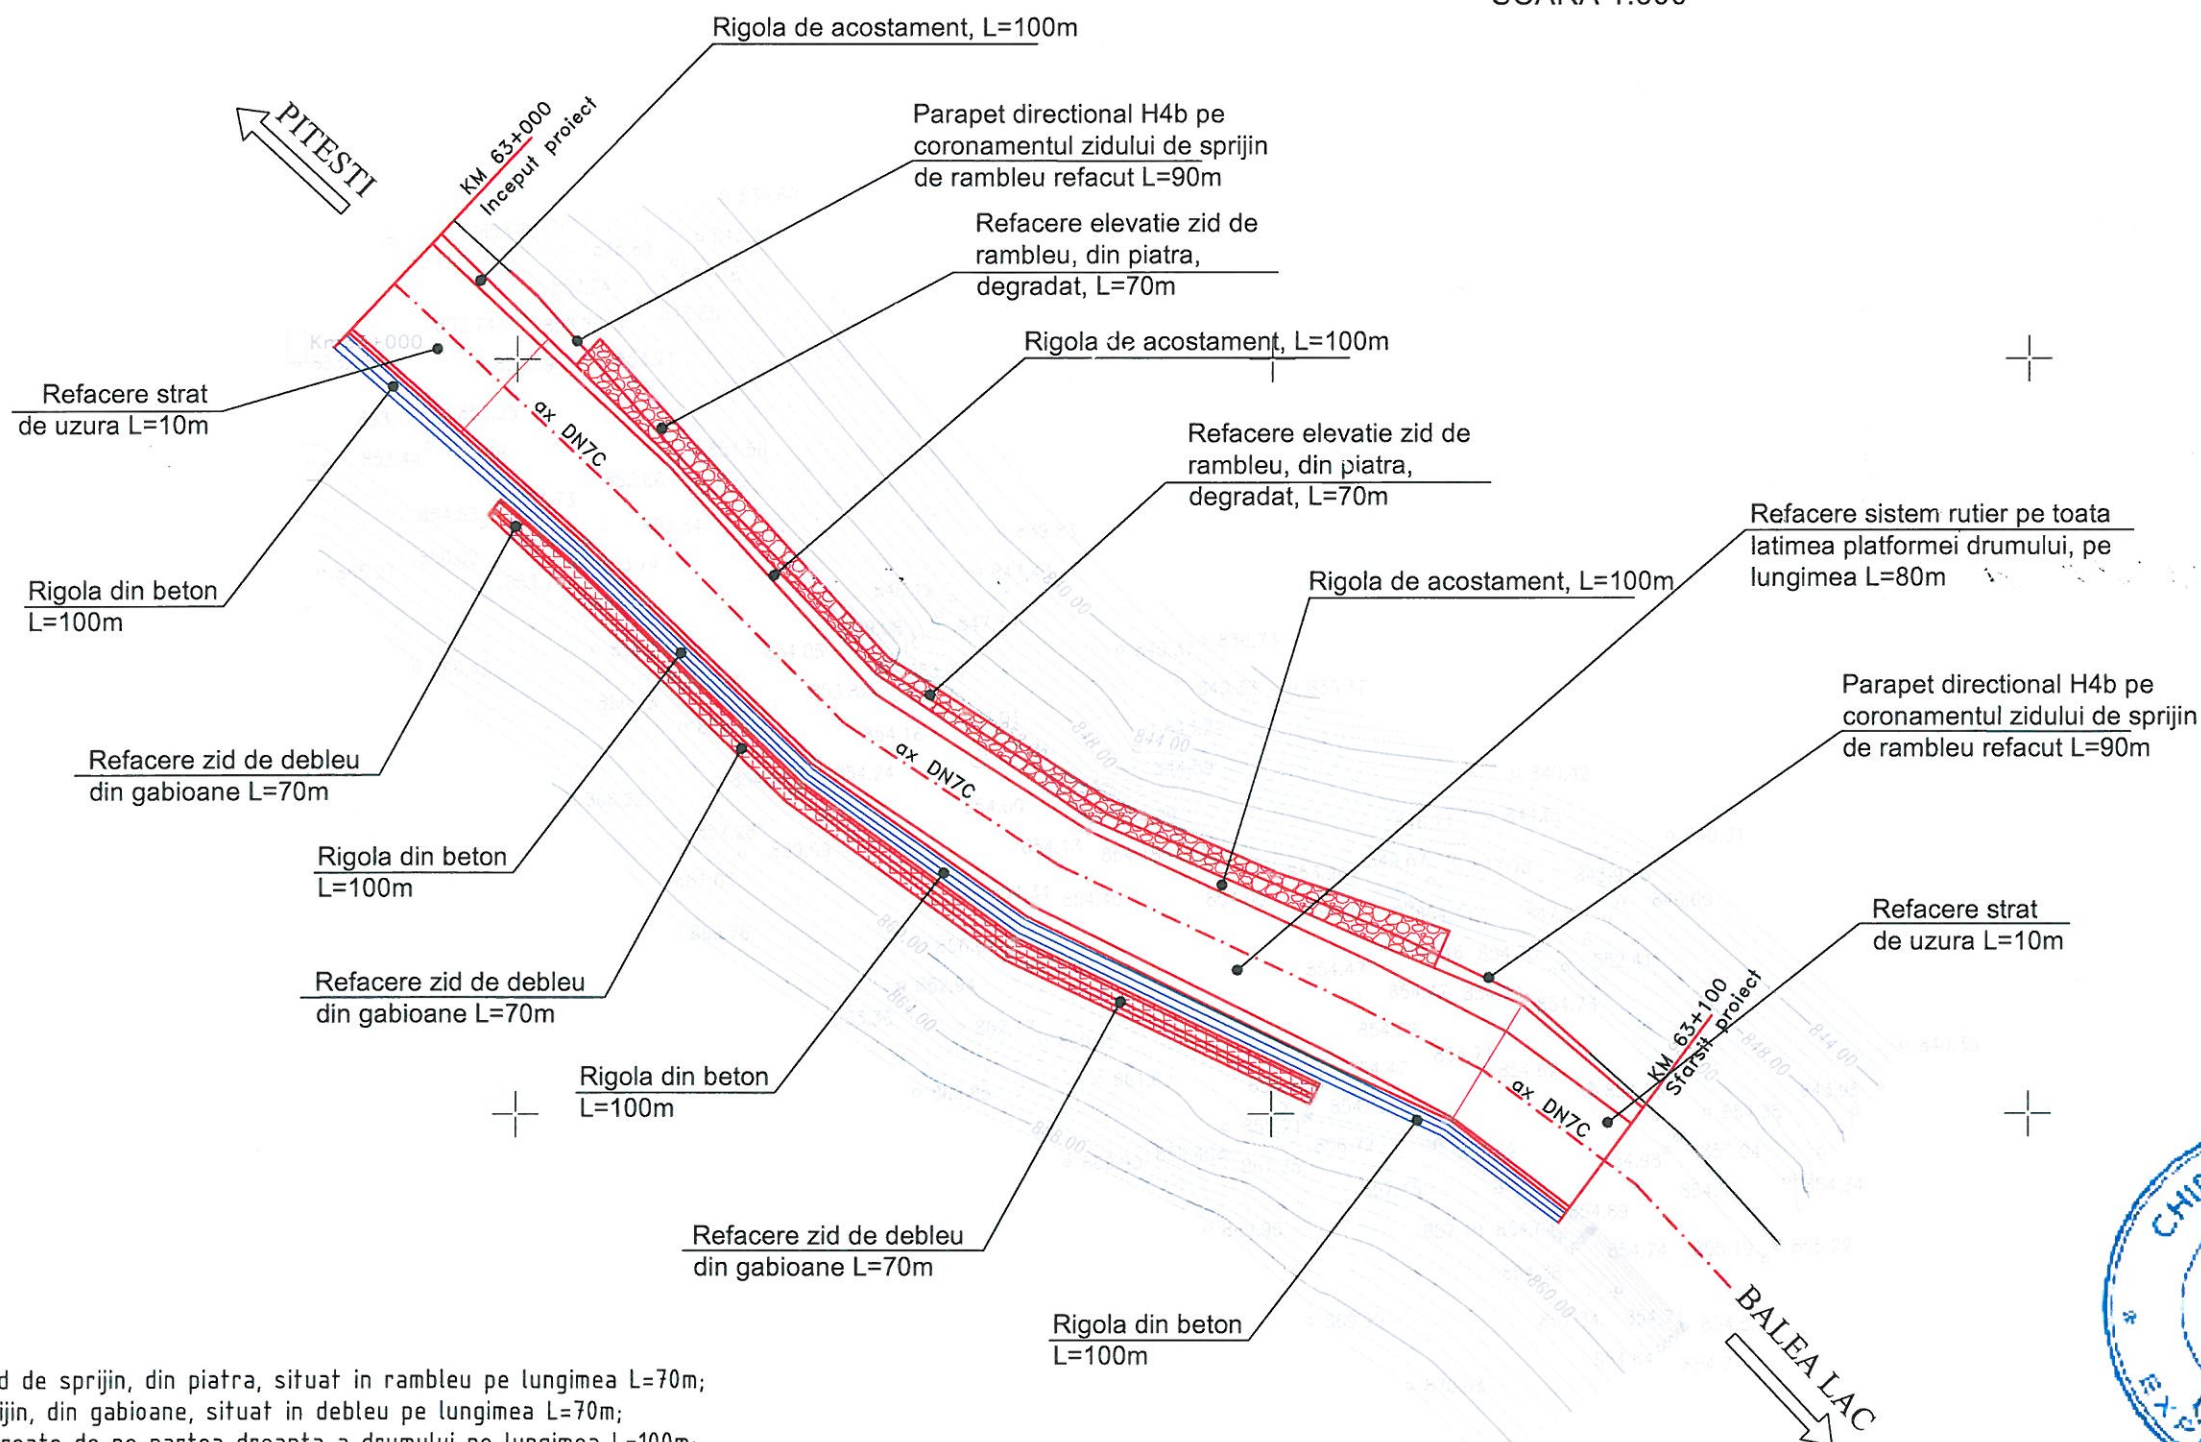
# PLAN DE SITUATIE

1. Refacere elevatie zid de sprijin, din piatra, situat in rambleu pe lungimea L=70m;
2. Refacere zid de sprijin, din gabioane, situat in debleu pe lungimea L=70m;
3. Refacerea rigolei pereate de pe partea dreapta a drumului pe lungimea L=100m;
4. Executie rigola de acostament din beton pe o lungime L=100m, pe partea stanga, amplasata la limita coronamentului zidurilor de sprijin din rambleu;
5. Refacere sistem rutier pe toata latimea platformei drumului, pe lungimea L=80m;
6. Strat de uzura, se va aterne pe intreaga platforma a drumului, pe cate 10m, de la capetele refacerii structurii rutiere. Inainte de realizarea stratului de uzura se va freza si se va aterne in geocompozit, pe intreaga zona frezata.
7. Parapet metalic de siguranta pe zidul de sprijin din rambleu, L=90m;
8. Marcaj rutier, in strat gros pe lungimea L=100m.

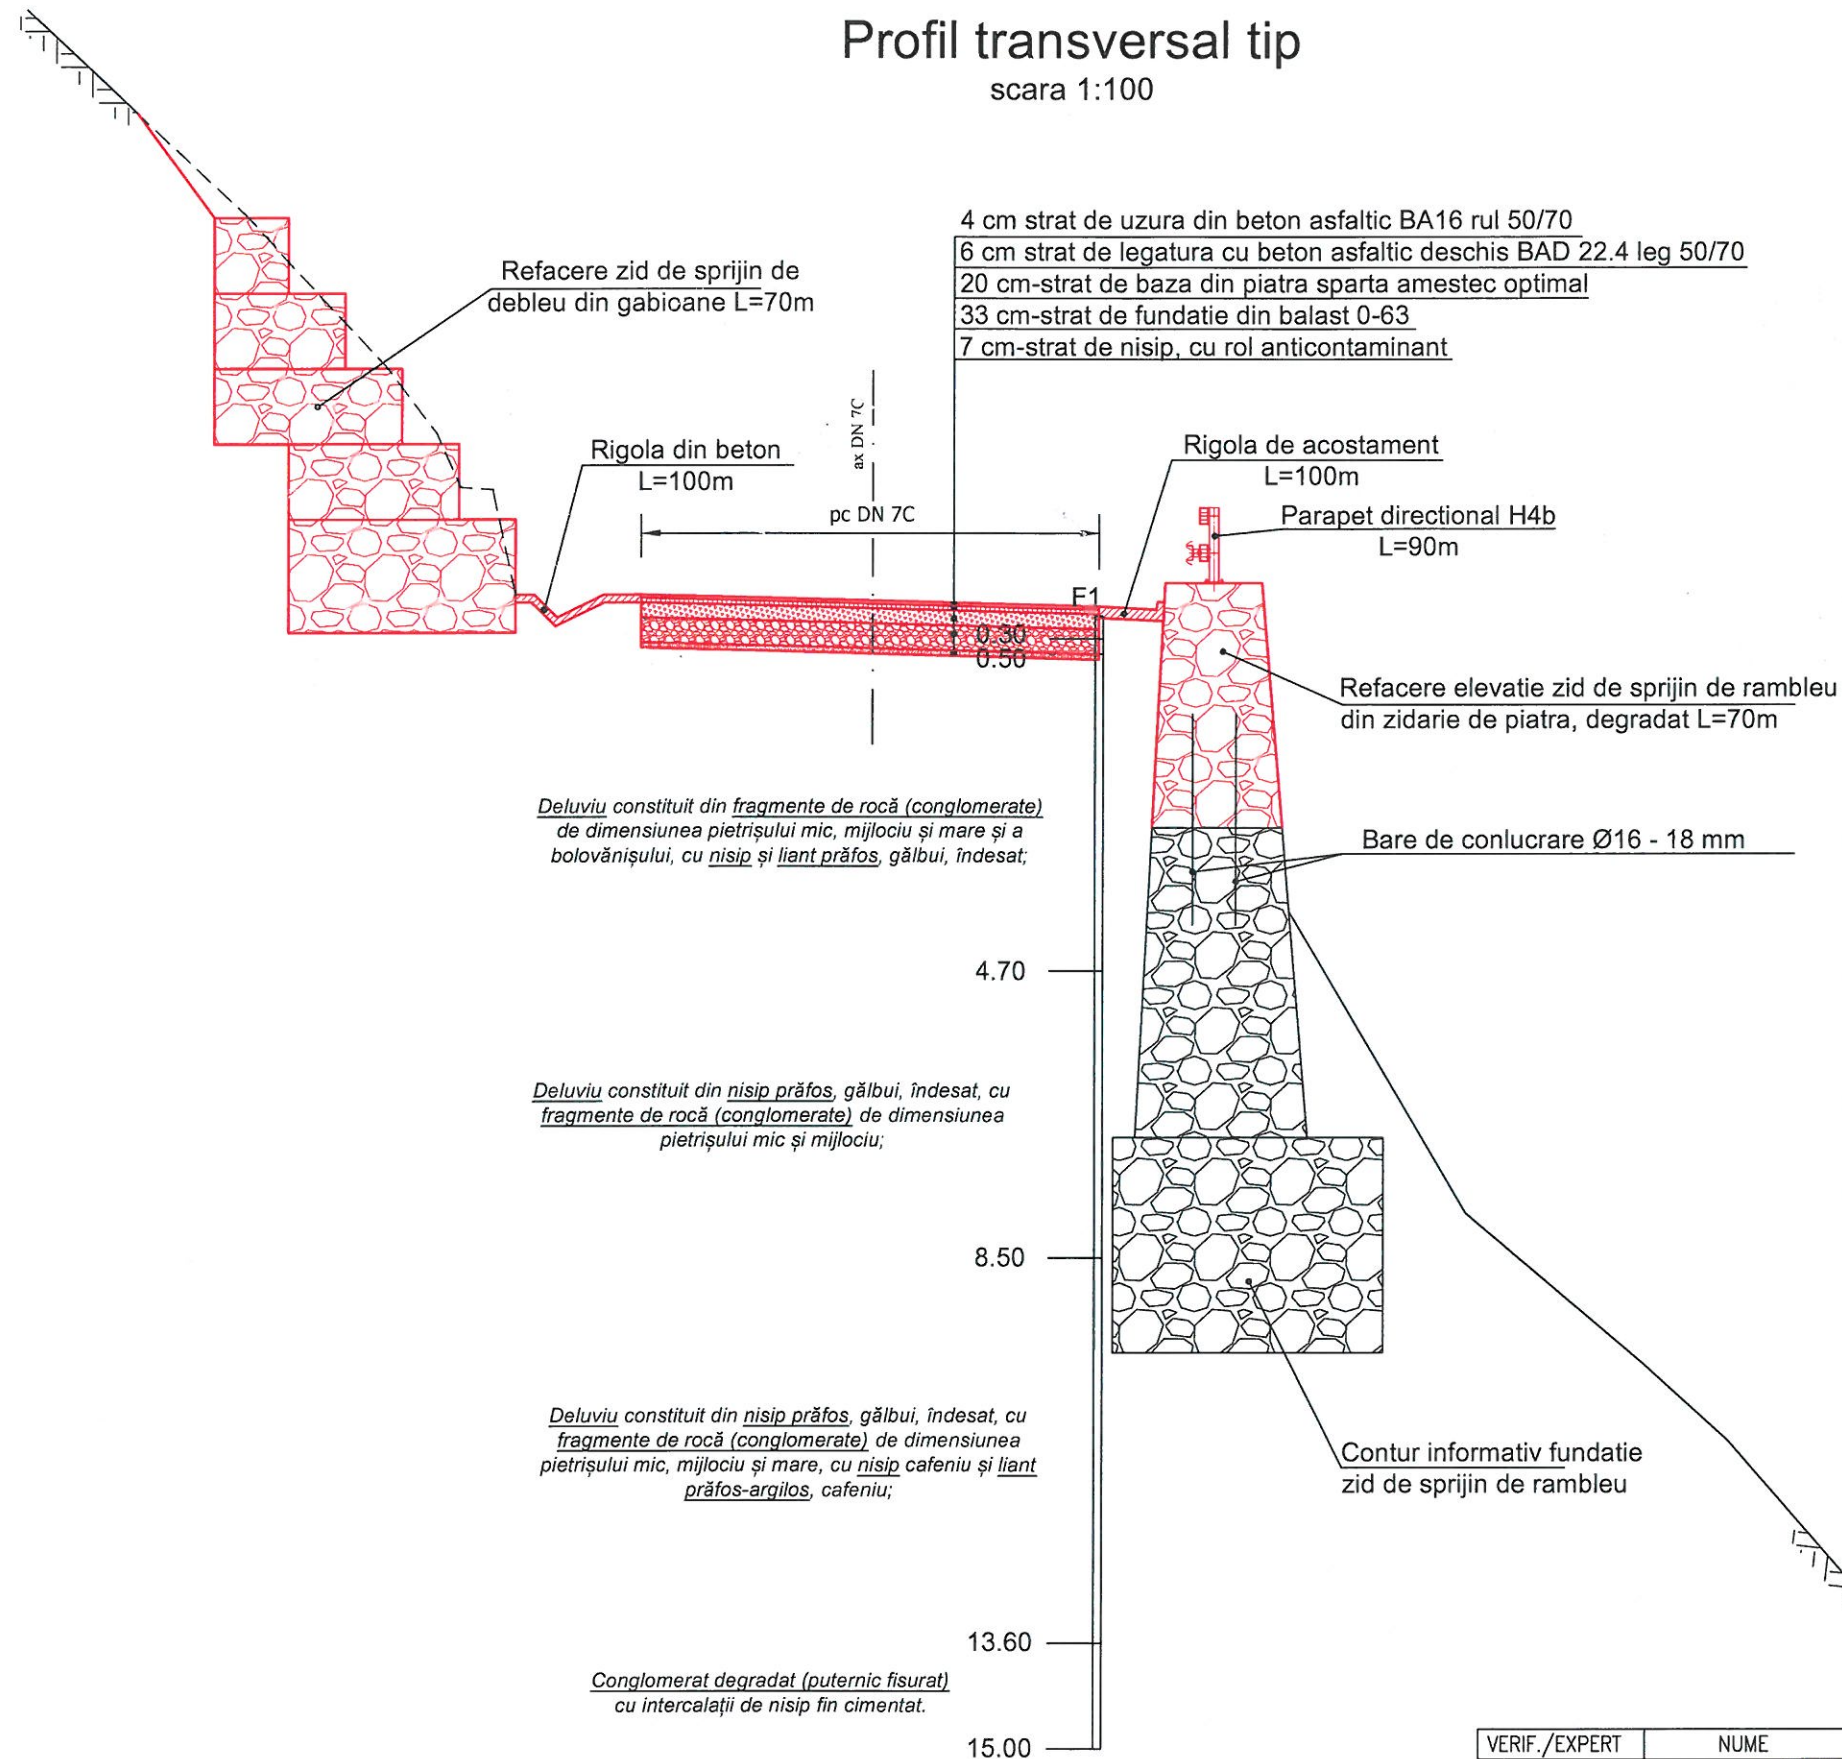
# Profil transversal tip

1. Refacere elevatie zid de sprijin, din piatra, situat in rambleu pe lungimea L=70m;
2. Refacere zid de sprijin, din gabioane, situat in debleu pe lungimea L=70m;
3. Refacerea rigolei pereate de pe partea dreapta a drumului pe lungimea L=100m;
4. Executie rigola de acostament din beton pe o lungime L=100m, pe partea stanga, amplasata la limita coronamentului zidurilor de sprijin din rambleu;
5. Refacere sistem rutier pe toata latimea platformei drumului, pe lungimea L=80m;
6. Strat de uzura, se va aterne pe intreaga platforma a drumului, pe cate 10m, de la capetele refacerii structurii rutiere. Inainte de realizarea stratului de uzura se va freza si se va aterne in geocompozit, pe intreaga zona frezata.
7. Parapet metalic de siguranta pe zidul de sprijin din rambleu, L=90m;
8. Marcaj rutier, in strat gros pe lungimea L=100m.
